RESTAURACIÓN DE UN LIENZO DE GRAN FORMATO “LA VENIDA DEL ESPÍRITU SANTO”.

Denominación: La Venida del Espíritu Santo

Nº de Registro: CHA00388.00.00

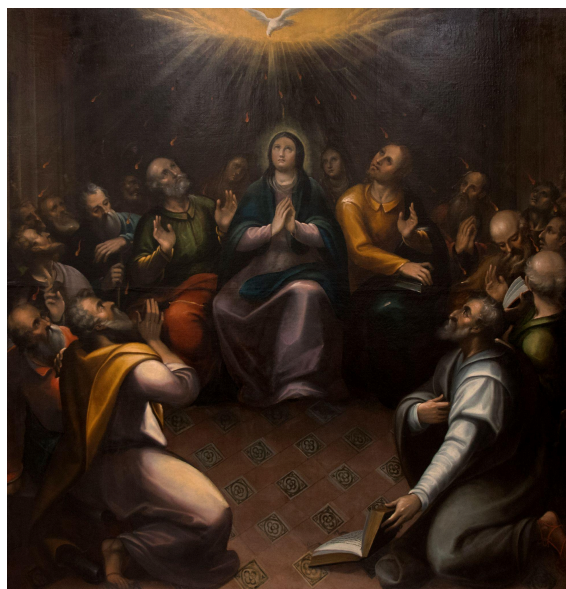
Fig 1: Vista general

El lienzo, ya intervenido con anterioridad, mostraba un estado de conservación severamente afectado diversos factores de deterioro cuyas consecuencias veremos a continuación:

El textil que conforma el soporte de la obra había sido sometido a un reentelado antiguo¹ para subsanar las roturas y reforzar el frágil perímetro de la tela, no obstante, esta intervención había dejado unos márgenes exteriores sin apenas sobrante, muy desgastados, agujereados y rasgados por las grapas de sujeción a un bastidor de muy mala calidad y sin posibilidades de tensar el lienzo.

En la capa de policromía se detectaron pérdidas especialmente en la zona perimetral del lienzo y craquelados que, en algunas zonas, evidenciaban cierta descohesión de la capa pictórica con el soporte. Se observaron, fruto de la anterior intervención, muchas reintegraciones con masillas deterioradas y repintes bastos.

La capa de protección (barniz) se había degradado y oxidado generando un aspecto oscurecido y amarillento reforzado por la acumulación de suciedad y polución en superficie.

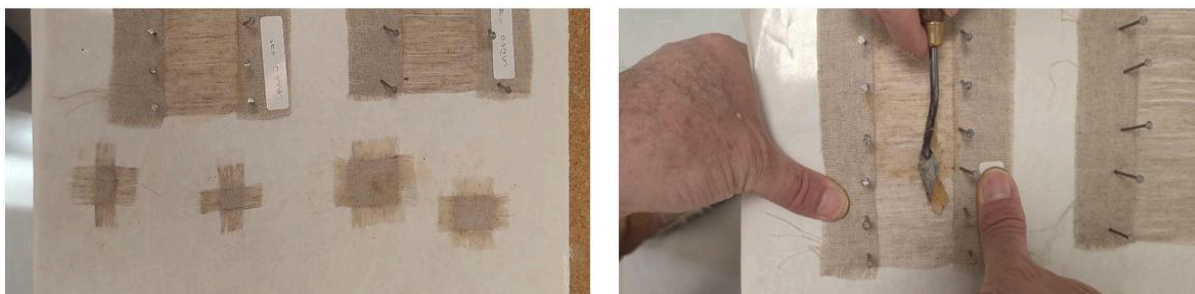
Ya en el taller se retiró el reentelado y se limpió mecánicamente el reverso de restos de adhesivo, esto permitió identificar el tipo de tejido como lino y valorar el estado de conservación del soporte original que era bueno a excepción de algunas roturas de pequeño calibre y el área perimetral, muy castigada.

Fig 2: Preparación de parches y lañeos para la subsanación de roturas.

Para subsanar estos deterioros se incorporaron bandas textiles en todo el perímetro y se cubrieron las roturas con parches empleando una tela afín y de menor tensión a la original que se adhirió mediante un adhesivo termofundente y reversible.

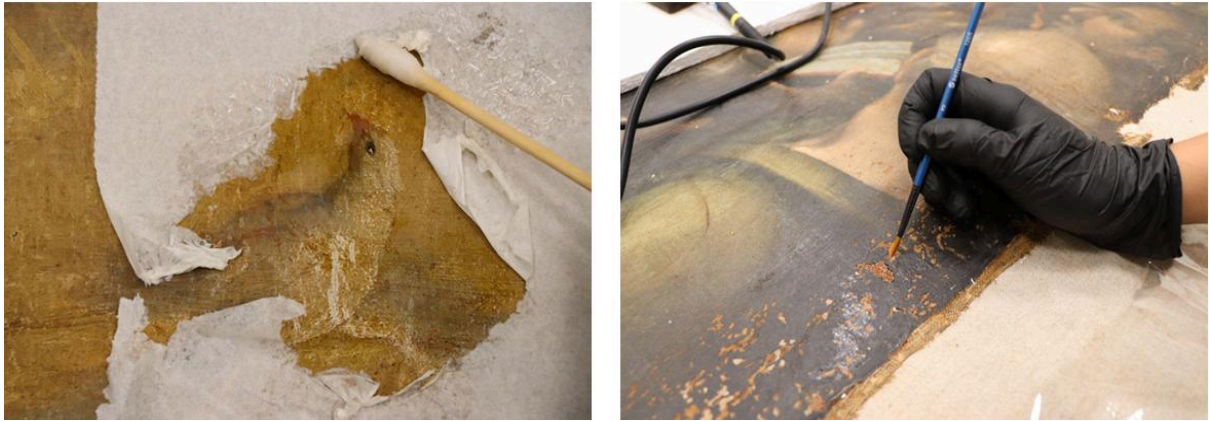
Fig 3: Detalle del desempapelado y fijación de la policromía.

A continuación, tras el desempapelado del anverso, se repasó la fijación de la policromía y se procedió a limpiar la capa pictórica eliminando primero la suciedad superficial y a continuación los barnices oxidados, los repintes y las masillas.

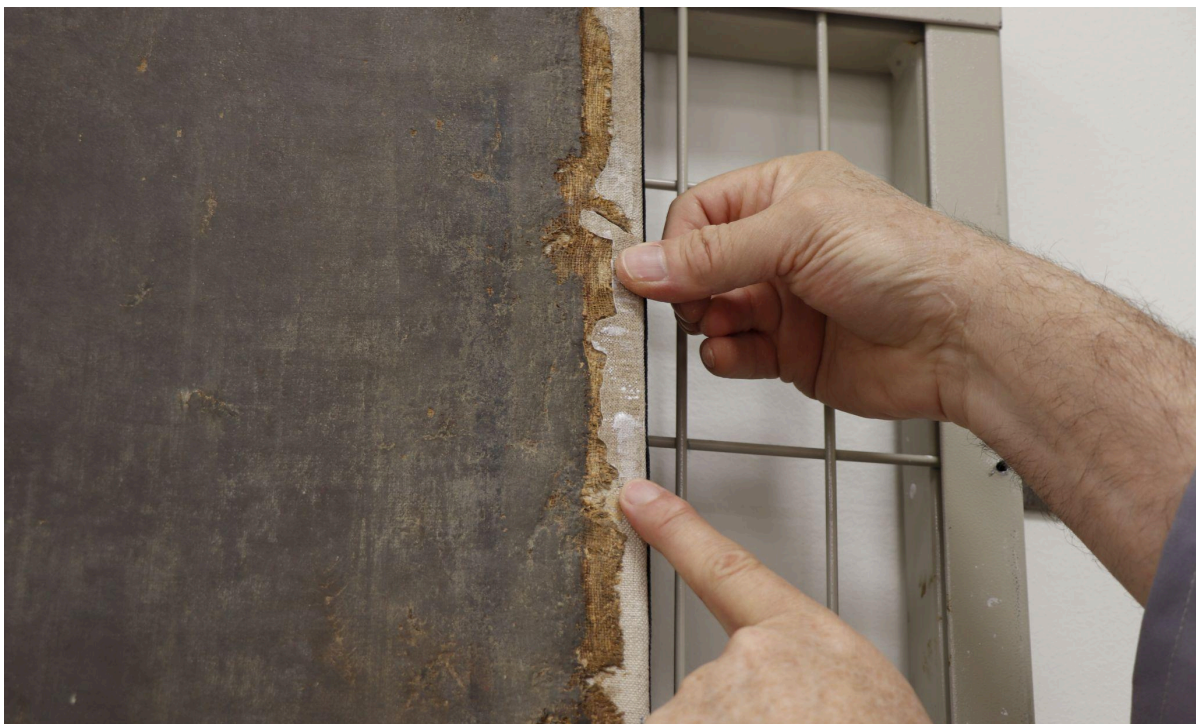
Fig 4: Presentación de injerto en la banda perimetral.

Montada la tela en el nuevo bastidor se rellenaron las pérdidas de soporte con injertos textiles y se cubrieron con estuco las zonas con faltas de policromía, finalmente se igualaron cromáticamente mediante pigmentos al barniz aplicados con la técnica de puntillismo. La pintura se protegió mediante la aplicación de un barniz a base de resina natural.

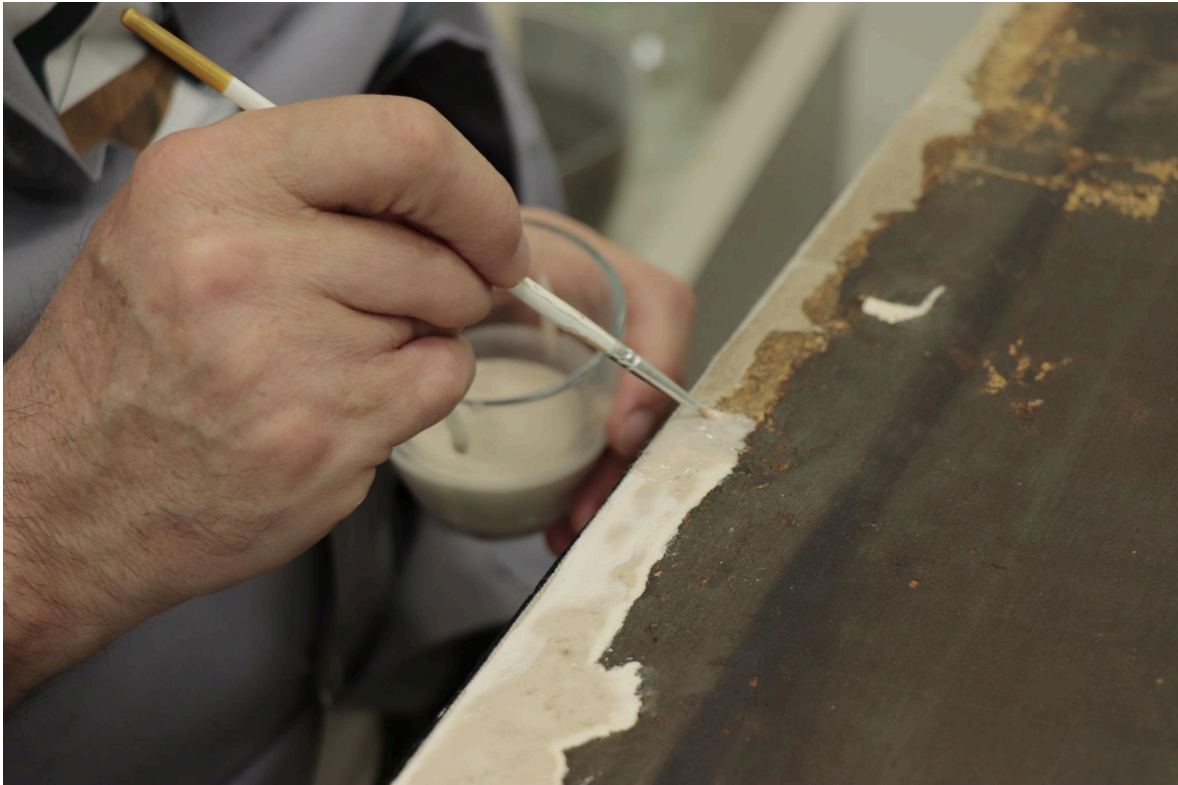
Fig 5: Aplicación de estuco sobre las lagunas.

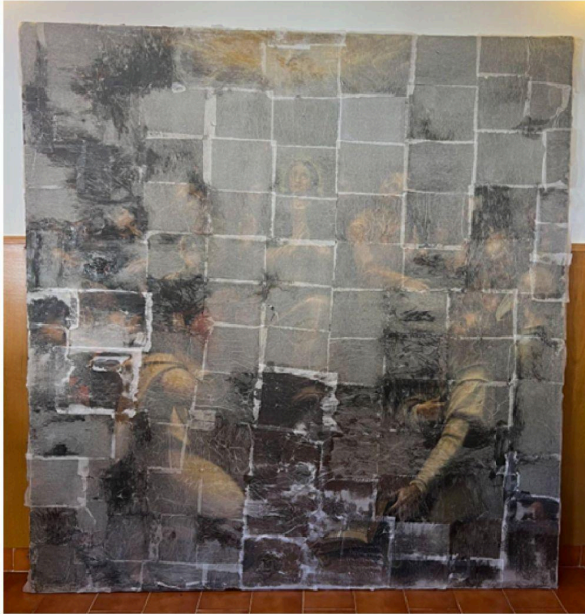
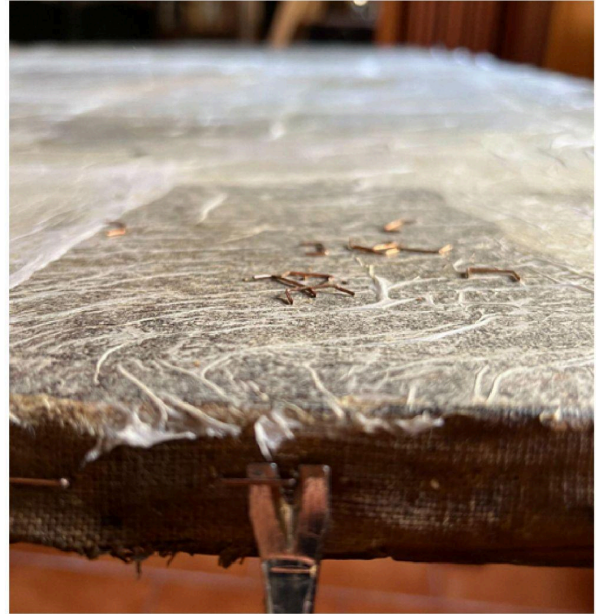
Fig 6: Empapelado y retirada de grapas.

La pintura se empapeló in situ como protección de la policromía previa al desmontaje del bastidor y traslado de la obra, enrollada en un tubo de diámetro suficiente, a los talleres del Centro de Gestión y Restauración.

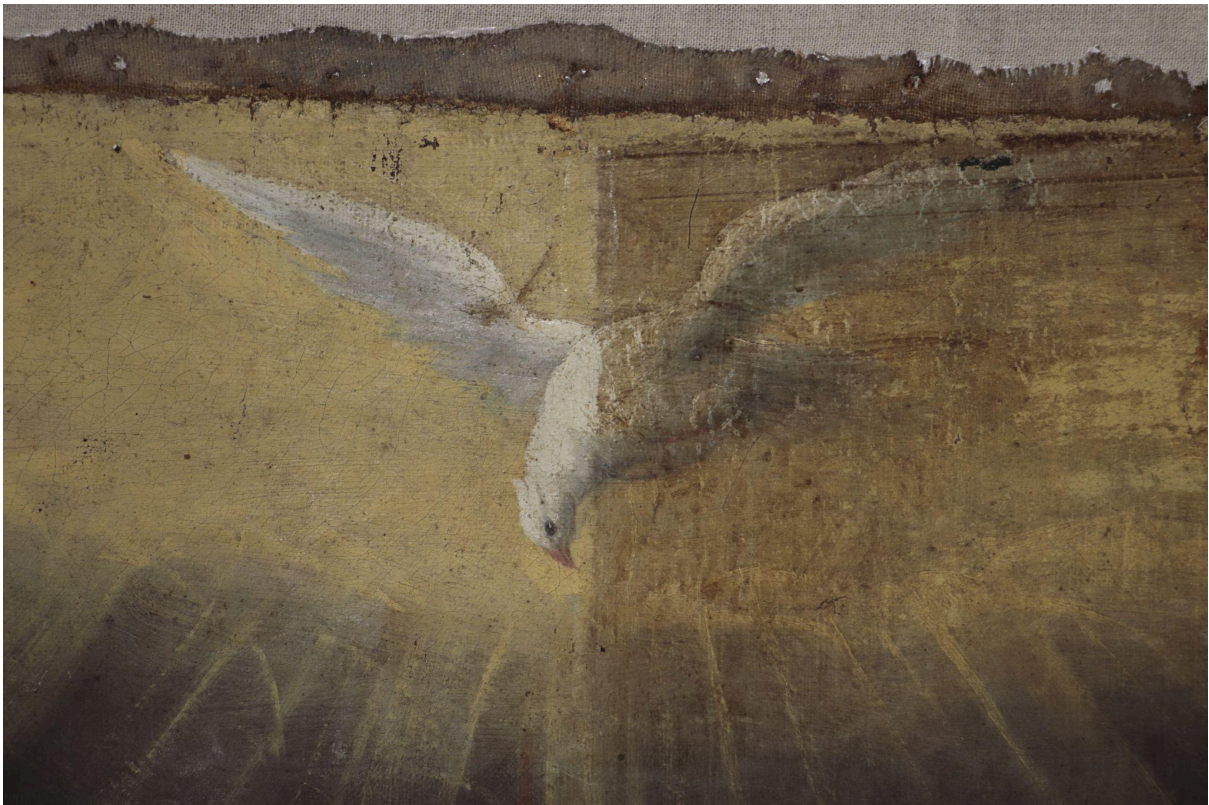
Fig 7: Limpieza de barnices oxidados y suciedad.

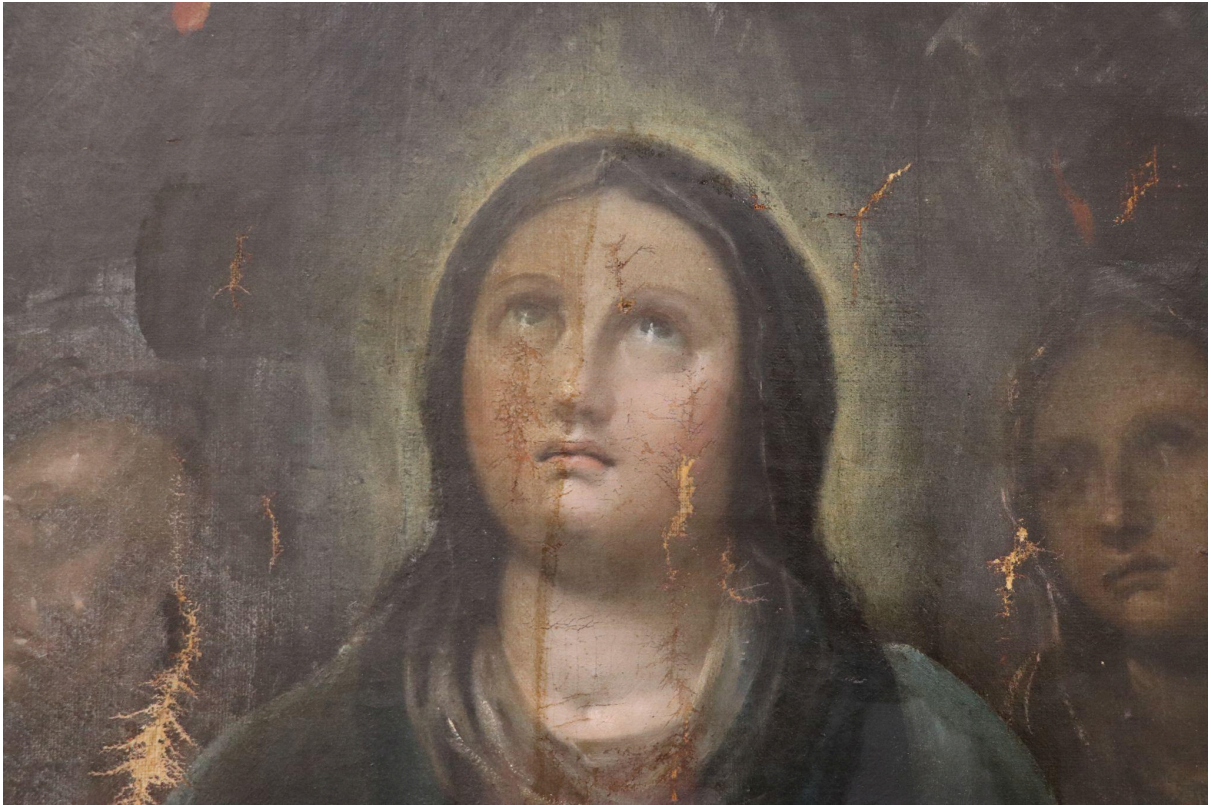
Fig 8: Limpieza de barnices oxidados y suciedad.

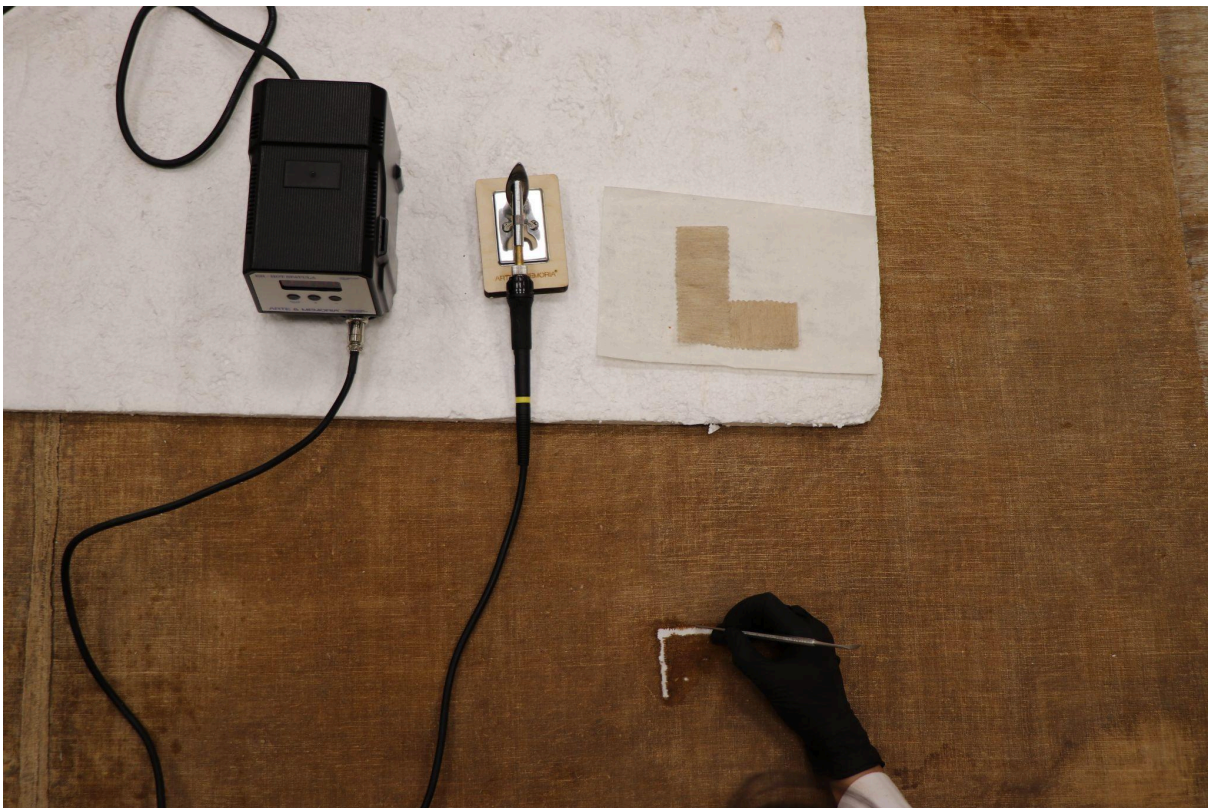
Fig 9: Reparación de rotura mediante la aplicación de un injerto con adhesivo termofundente.

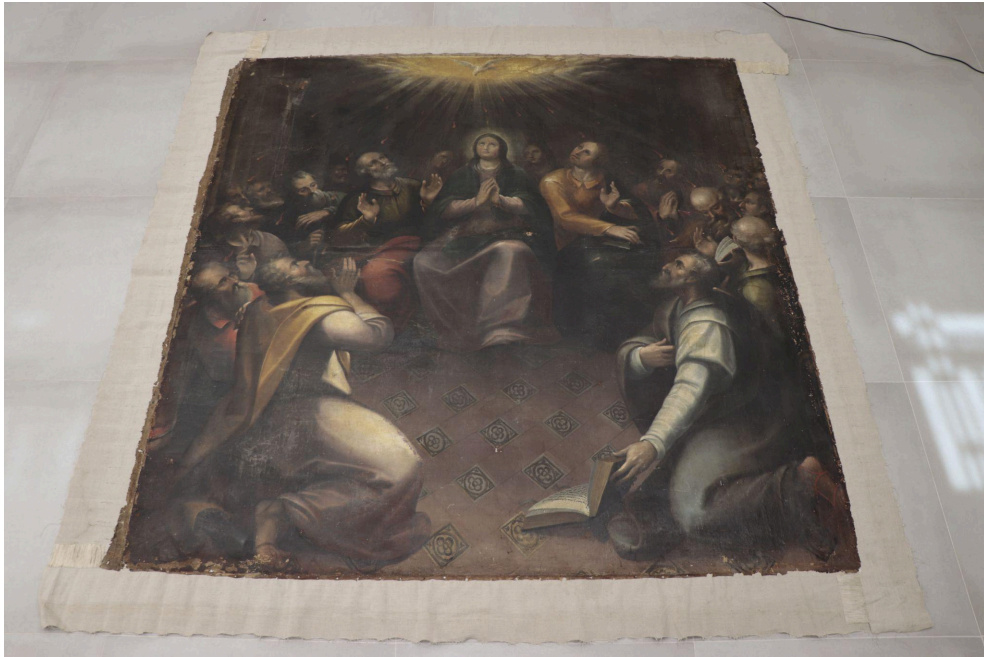
Fig 10: Lienzo con las nuevas bandas perimetrales.

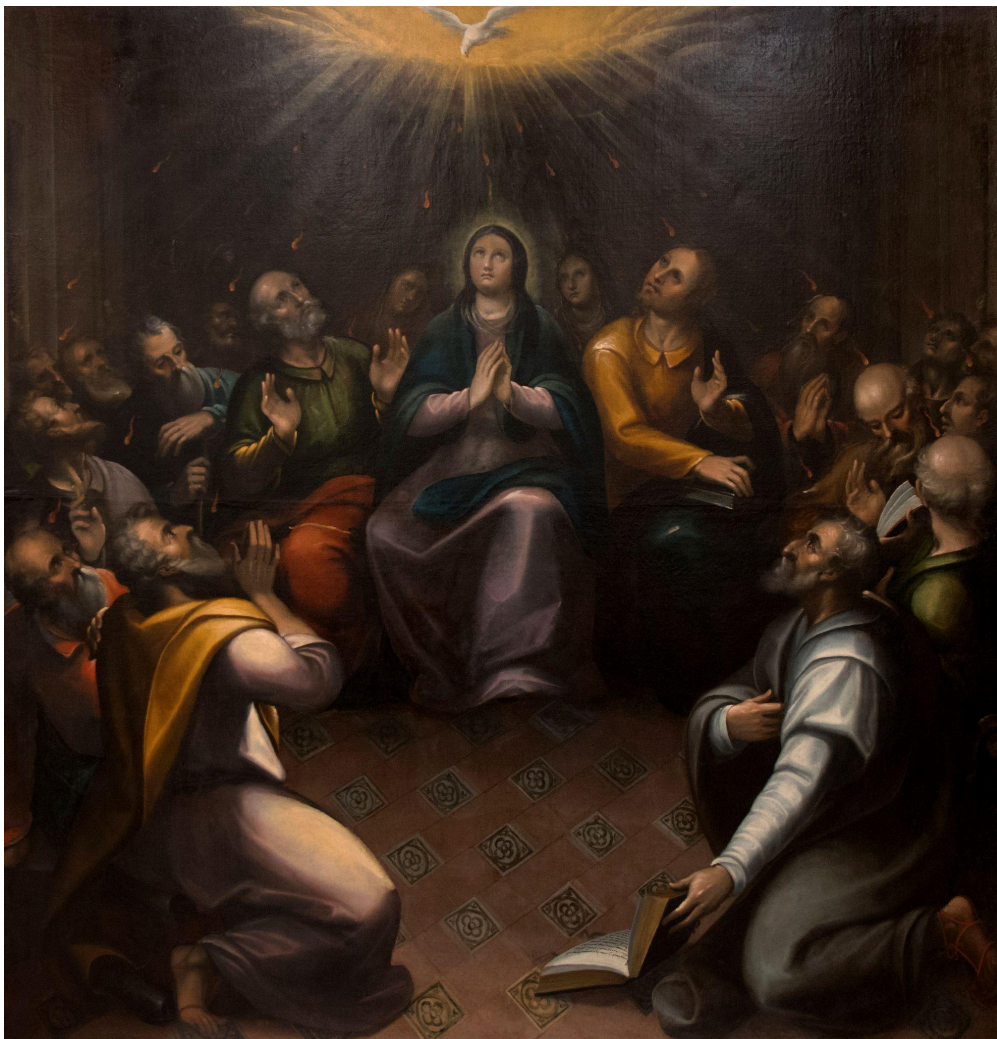
Fig 11: Aspecto final del conjunto
